PRECONISATIONS POUR LA RESTAURATION DU CASERNEMENT

C I T A D E L L E D E B L A Y E

JUIN 2012

VILLE DE BLAYE

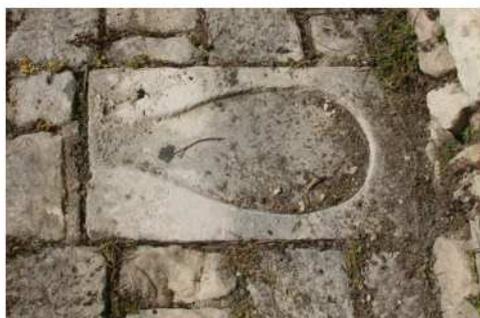
Dalle de pierre de récupération des eaux de pluie

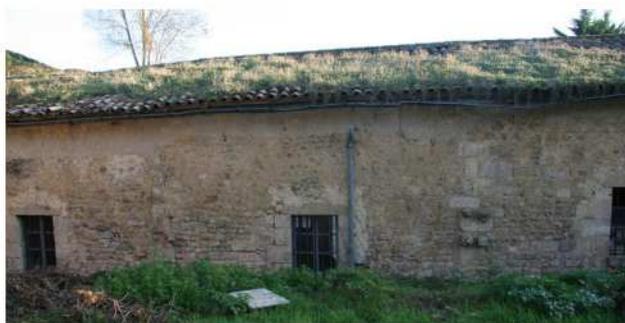
C'est également le manque d'entretien sans oublier leur configuration peu orthodoxe qui ruine les couvertures réalisées en tuiles canal. Les pathologies sont nombreuses : fissurations des mortiers de faitages, glissements des tuiles, tuiles cassées, gélives, effondrements de charpente, proliférations des mousses qui engendrent l'engorgement des courants et le soulèvement des couvrants.

Etat des couvertures îlot B versant nord

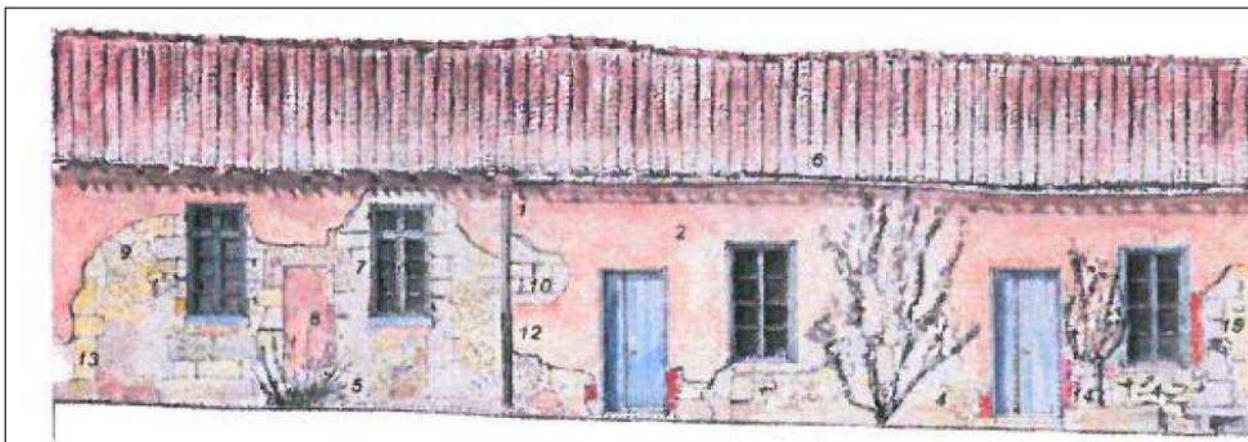
Figure 1 : façade sur rue

- 1 – Système de recollement des eaux en élévation très usé, hors d'usage. (descente zinc et dauphin fonte)
- 2 – Crépis tyrolien cloqué,
- 3 – Crépis tyrolien décollé,
- 4 – Maçonnerie de moellons déjointoyée,
- 5 – Végétation en pied de façade.
- 6 – Couverture en tuile canal fuyarde entraînant des infiltrations et le pourrissement des bois,
- 7 – Encadrement pierre des baies originelles,
- 8 – Porte originelle (jambages et linteau en pierre) bouchée.
- 9 – Badigeon de chaux blanche,
- 10 – Faux appareillage appartenant au premier traitement de finition,
- 12 – Dauphin en fonte couvert de goudron.
- 13 – Chaînage vertical en pierre de taille marquant les murs de refends,
- 14 – Jambage en brique, linteau en profil métallique et ciment révélant les agrandissements des portes,
- 15 – Trace d'encadrement de baie ancienne en pierre de taille comprenant feuillures extérieures

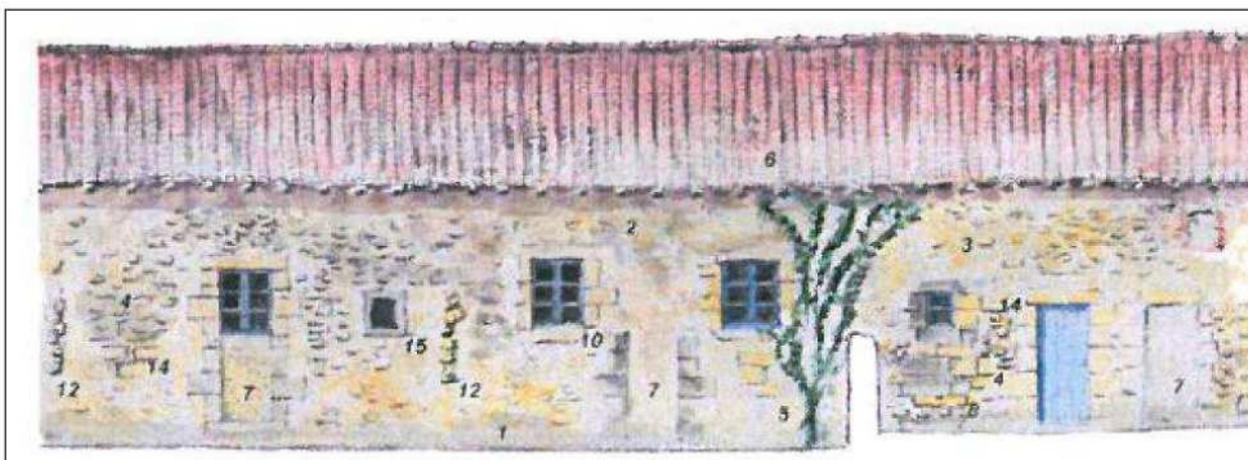
Figure 2 : façade sur jardin

- 1 – Descente EP disparue,
- 2 – Traces noires sur enduit,
- 3 – Crépis inexistant, pas de traces à l'intérieur de l'îlot,
- 4 – Maçonnerie de moellons déjointoyée,
- 5 – Végétation en pied de façade.
- 6 – Couverture en tuile canal fuyarde entraînant des infiltrations et le pourrissement des bois,
- 7 – Comblement en partie de l'ancienne porte et encadrement pierre des baies originelles,
- 8 – Trace de pierre d'évier,
- 9 – Mur de séparation des cours (en place),
- 10 – Menuiseries à grands carreaux,
- 11 – Déformation des couvertures,
- 12 – Arrachement des murs anciens de clôture,

- 13 – Ancien encadrement de baies en pierre de taille,
- 14 – Reprises en pierre de taille de remploi,
- 15 – Baie contemporaine, encadrements ciment.

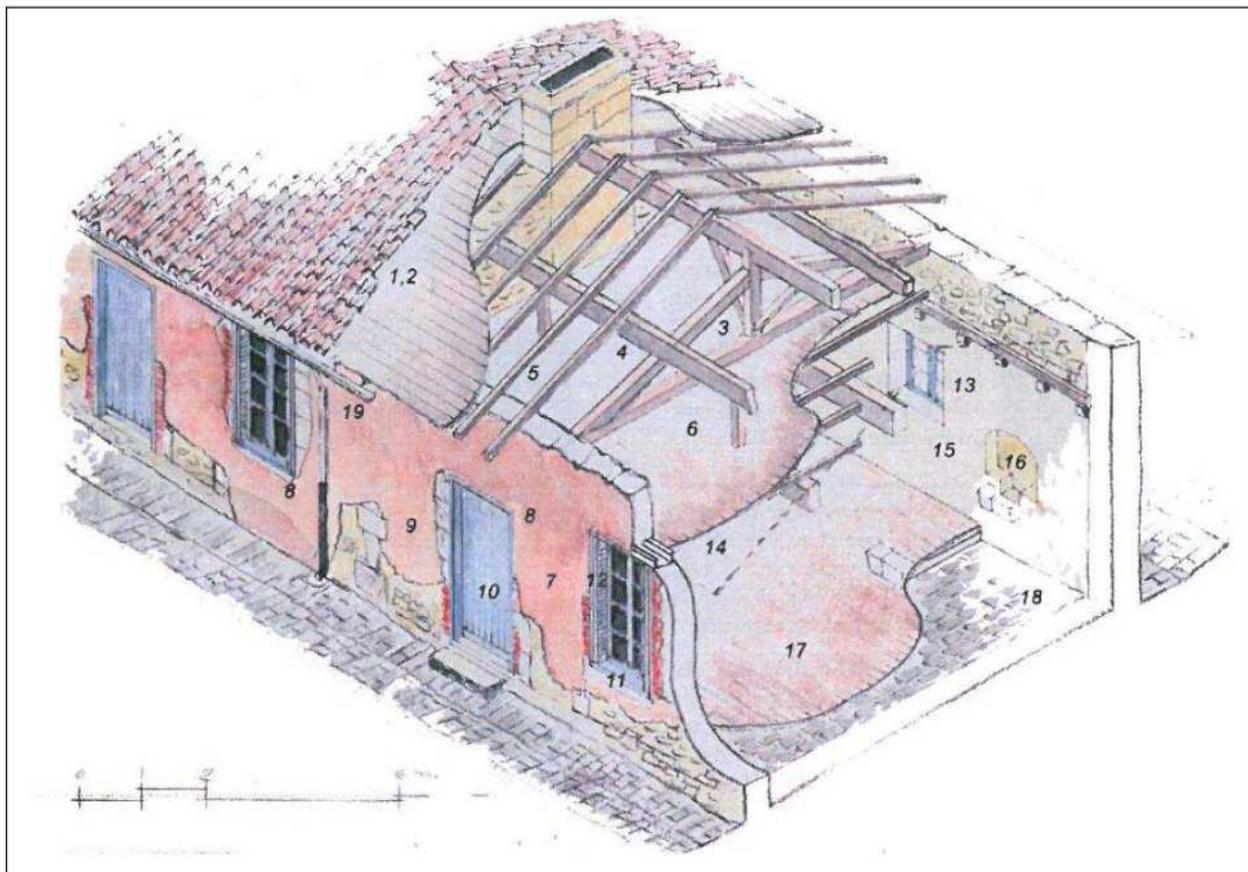
Illustration montrant un écorché d'une cellule : disposition constructive ancienne mêlée aux diverses transformations : élargissement des baies, transformation de la porte en fenêtre sur le côté intérieur de l'îlot,

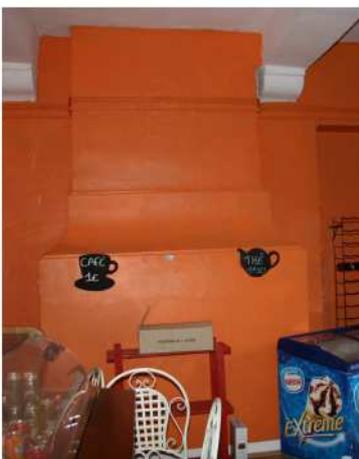
La cheminée camouflée

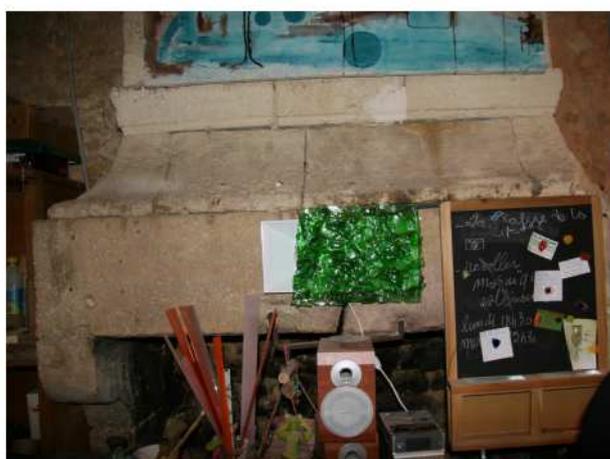
La cheminée résistante

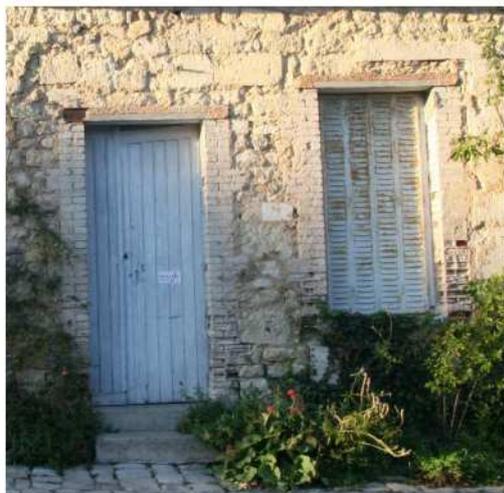
Encadrements récents de briques et linteau métallique taille.

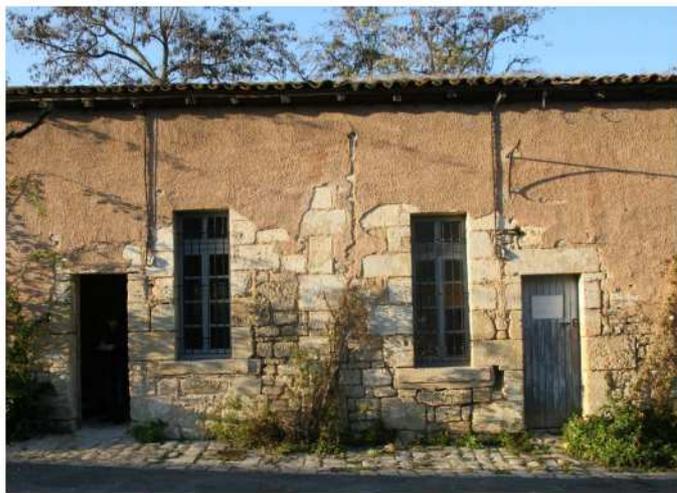
Encadrements primitifs en pierre et linteau en pierre de

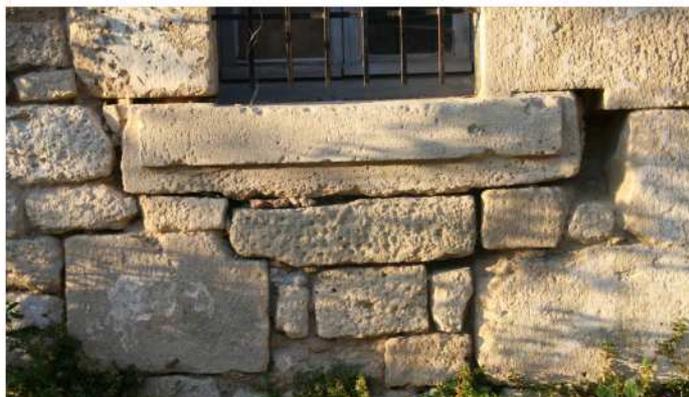
Pierre d'appui retaillée accueillant l'enduit placé sur la et maçonnerie de moellons.

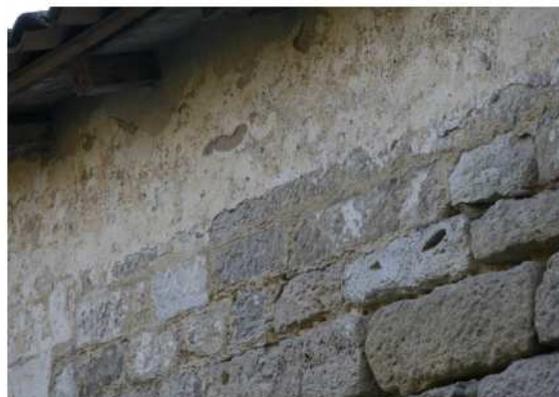
Reste de badigeon à la chaux, sur moellons équarris réguliers.

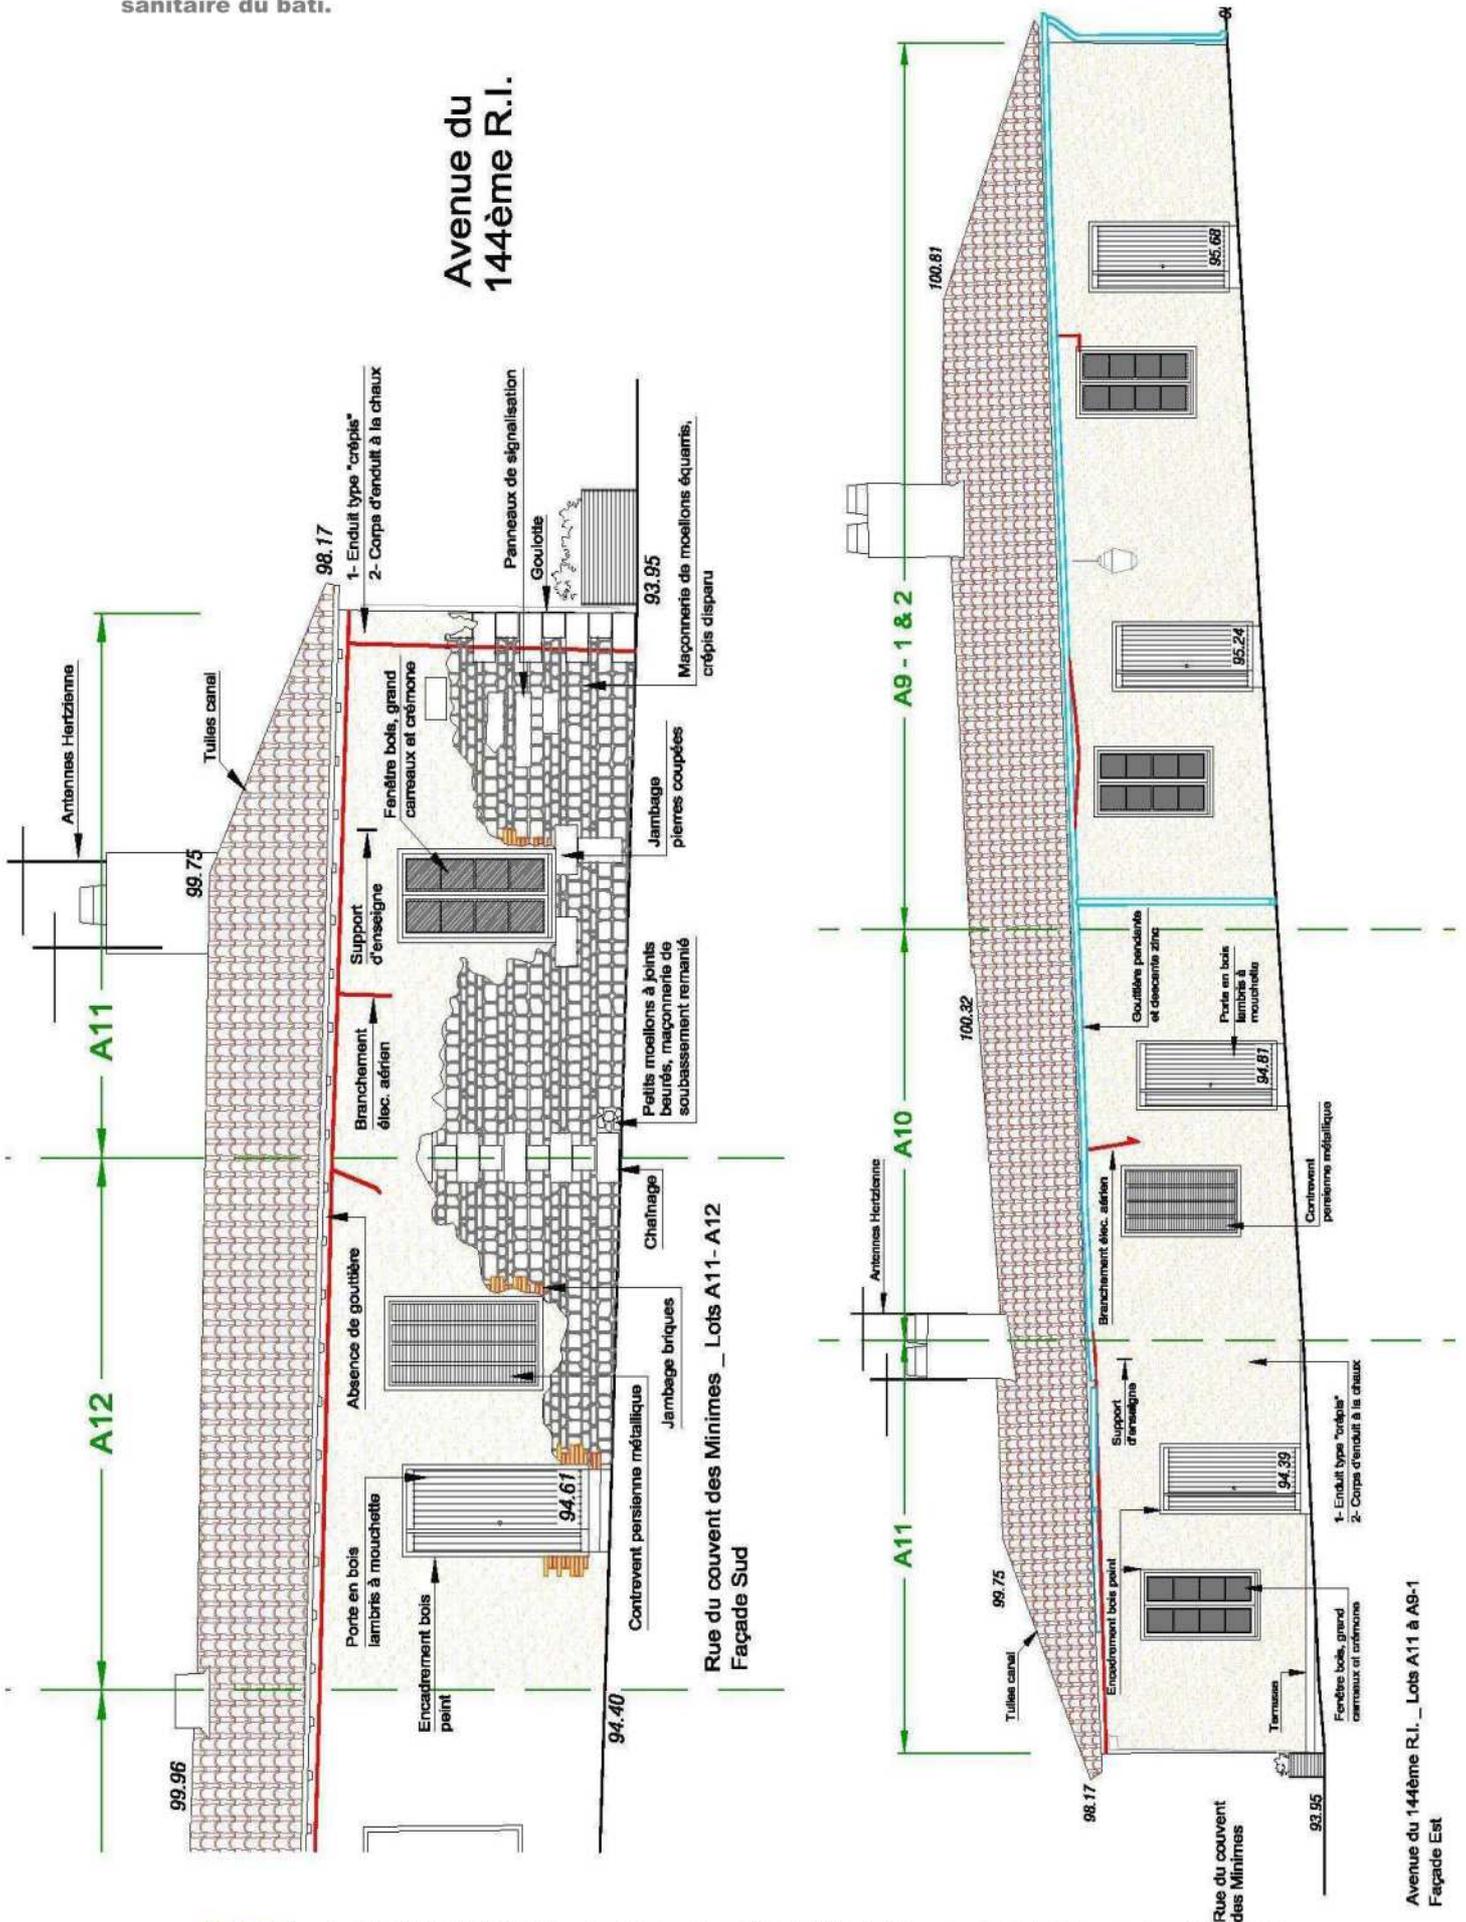
Avenue du 144ème R.I.

Repérage de l'état sanitaire du bâti.

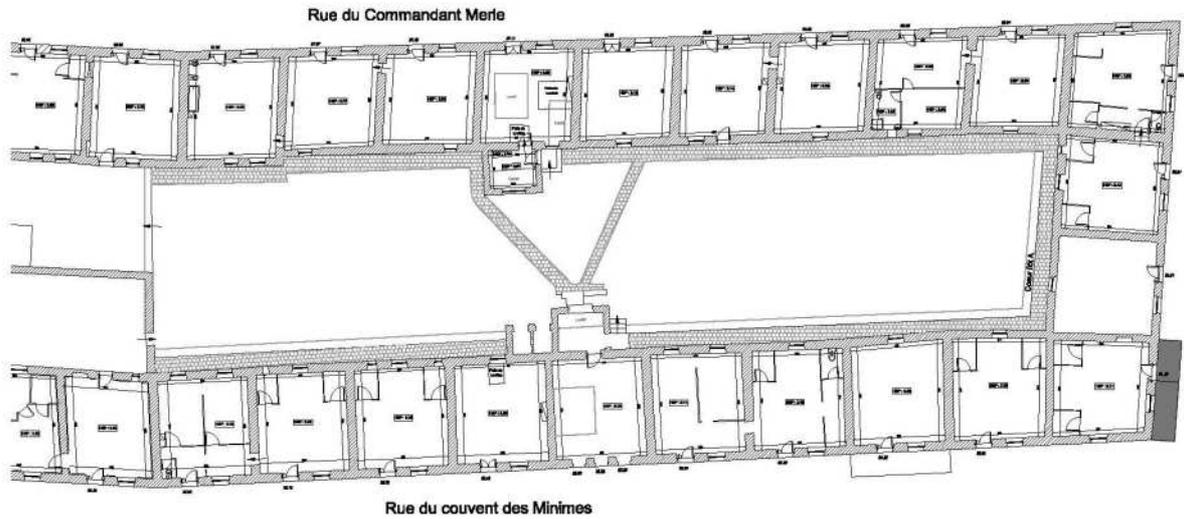
Etat des Lieux : ilot A.

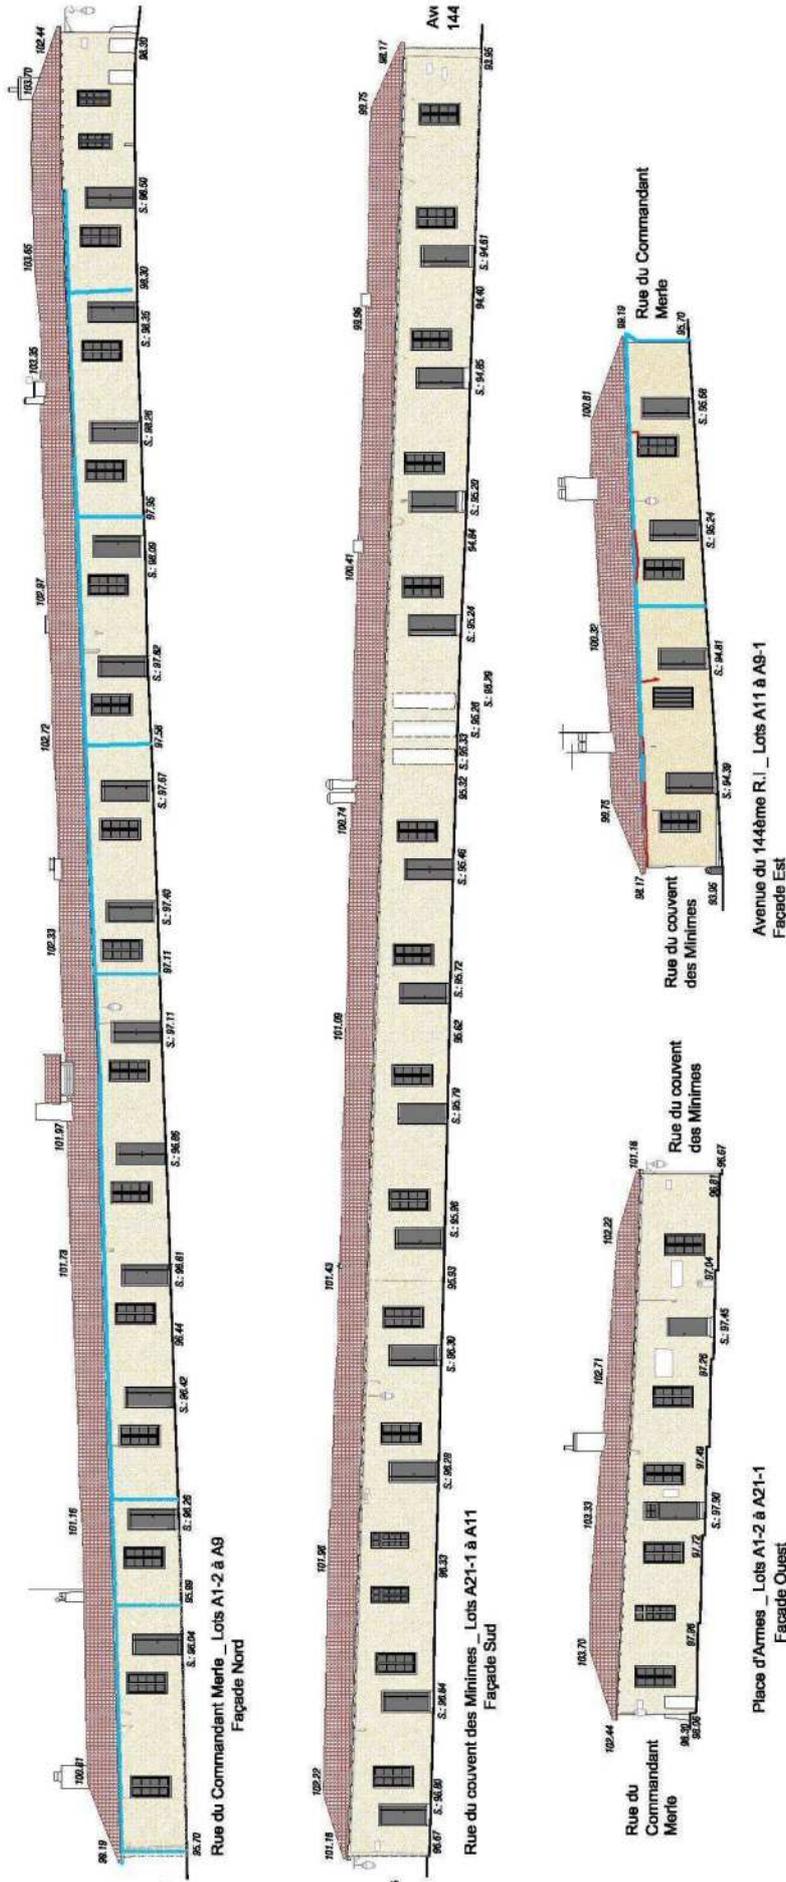
État des lieux
